**Lavori di “Restauro e consolidamento strutturale della Chiesa della SS. Trinità”**

**Progetto di restauro della scultura lignea policroma raffigurante il  
Crocifisso presso la chiesa della Trinità a Potenza**

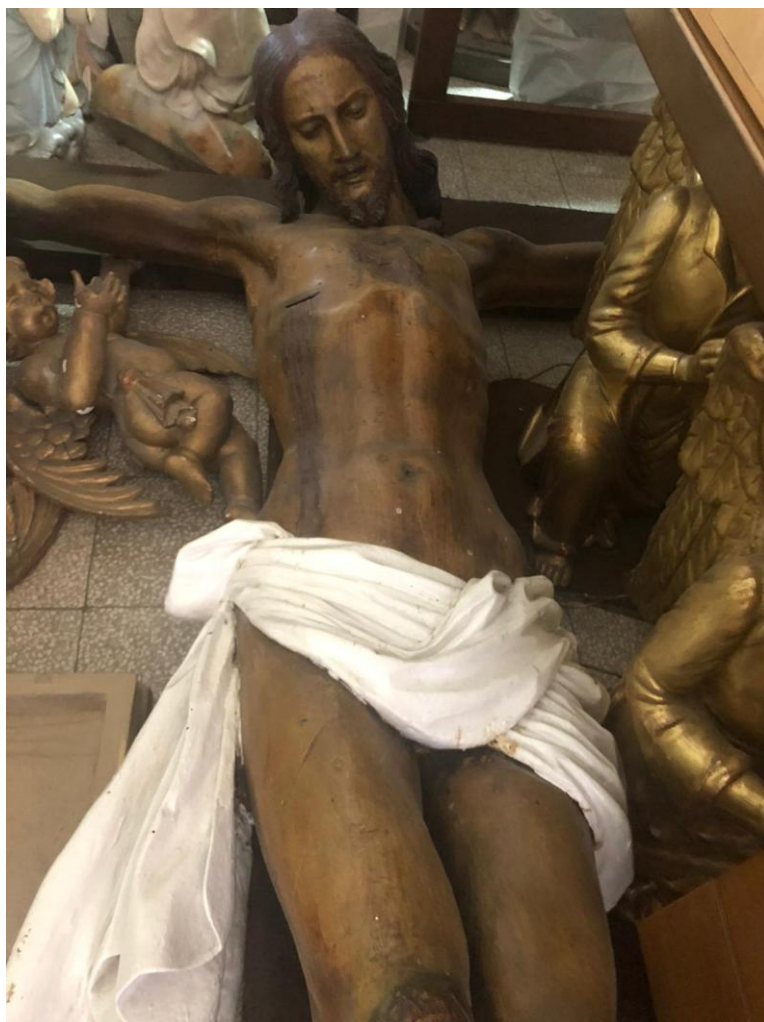
Lo stato di conservazione della scultura risulta discreto.

Sia la figura del Cristo che la croce sono interamente ridipinti.

Sono presenti alcuni fori di sfarfallamento di insetti xilofagi in diversi punti della superficie.

Dapprima si eseguirà una disinfestazione antitarlo mediante iniezioni di sostanza a base di permetrina (Perxil 10) attraverso i fori di sfarfallamento dei tarli.

Seguirà la rimozione degli strati di ridipintura mediante miscela di solventi chimici idonei con l'ausilio di mezzi meccanici (bisturi).

Successivamente, attraverso i fori di sfarfallamento dei tarli verrà iniettato consolidante costituito da resina Paraloid B72 in Acetone a diverse concentrazioni.

Eventuali sollevamenti e distacchi della pellicola pittorica con relativa preparazione verranno fatti aderire nuovamente con delle microiniezioni di resina acrilica in emulsione acquosa al 15-20% (Acril 33) e successiva pressione localizzata sulle parti distaccate per farle riaderire al supporto.

Verrà verificata la staticità della croce intervenendo all'occorrenza mediante rinforzi con elementi lignei e resine idonee.

Seguiranno le stuccature delle lacune con gesso di Bologna e colla.

L'integrazione pittorica sarà condotta con colori a vernice per restauro con tecnica da decidersi in accordo con DL.

Una stesura di protettivo finale mediante vernice Mat Regalrez in Ragia minerale verrà data a pennello e per nebulizzazione.

Per quanto riguarda la croce, sarà applicato lo stesso procedimento di pulitura-stuccature-ritocco e protettivo finale, attuato sulla figura del Cristo.

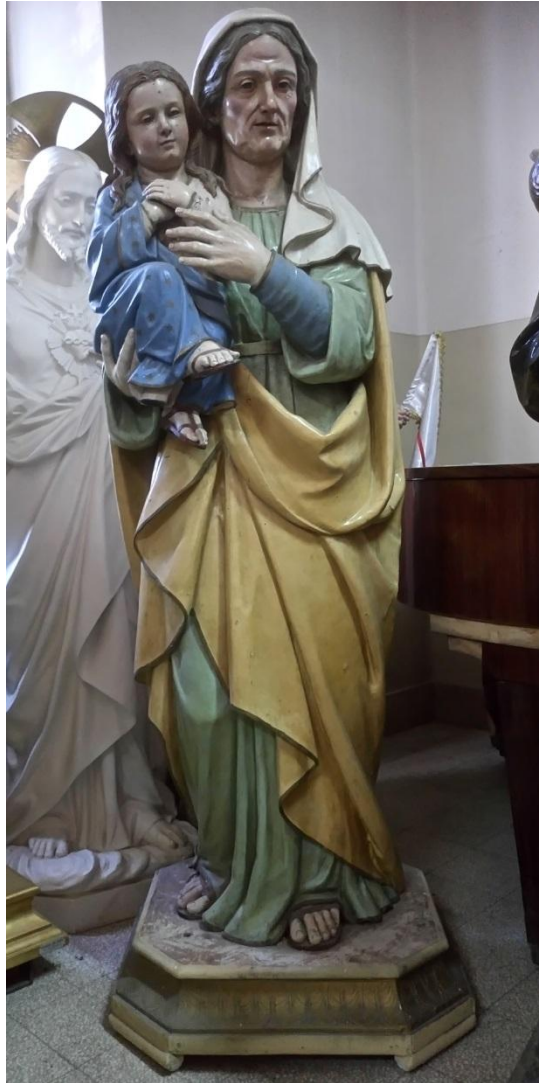
La scultura è stata realizzata mediante l'assemblaggio di diversi blocchi lignei. Lo stato di conservazione risulta discreto.

Si riscontrano sollevamenti localizzati di pellicola pittorica, mentre strati di ridipintura dello stesso colore dell'originale interessano la maggior parte della scultura.

La base è precaria dal punto di vista statico e interessata da uno strato di ridipintura a porporina. Alcuni fori di sfarfallamento di tarlo sono evidenti in diversi punti della superficie.

Dapprima si eseguirà una disinfestazione antitarlo mediante iniezioni di sostanza a base di permetrina (Perxil 10) attraverso i fori di sfarfallamento dei tarli.

Seguirà la rimozione degli strati di ridipintura mediante miscela di solventi chimici idonei con l'ausilio di mezzi meccanici (bisturi).

Successivamente, attraverso i fori di sfarfallamento dei tarli, verrà iniettato consolidante costituito da resina Paraloid B72 in Acetone a diverse concentrazioni.

Per quanto riguarda i sollevamenti e distacchi della pellicola pittorica e relativa preparazione, si effettueranno delle microiniezioni di resina acrilica in emulsione acquosa al 15-20% (Acril 33) con successiva pressione localizzata sulle parti distaccate per farle riaderire al supporto.

Seguiranno le stuccature delle lacune con gesso di Bologna e colla.

Per quanto riguarda la base, questa verrà liberata dagli strati di porporina mediante solventi idonei e si dovrà migliorare la tenuta statica della stessa con eventuali rinforzi lignei angolari all'interno della stessa.

L'integrazione pittorica sarà condotta con colori a vernice per restauro con tecnica da decidersi in accordo con DL. Una stesura di protettivo finale mediante vernice Mat Regalrez in Ragia minerale verrà data a pennello e per nebulizzazione.

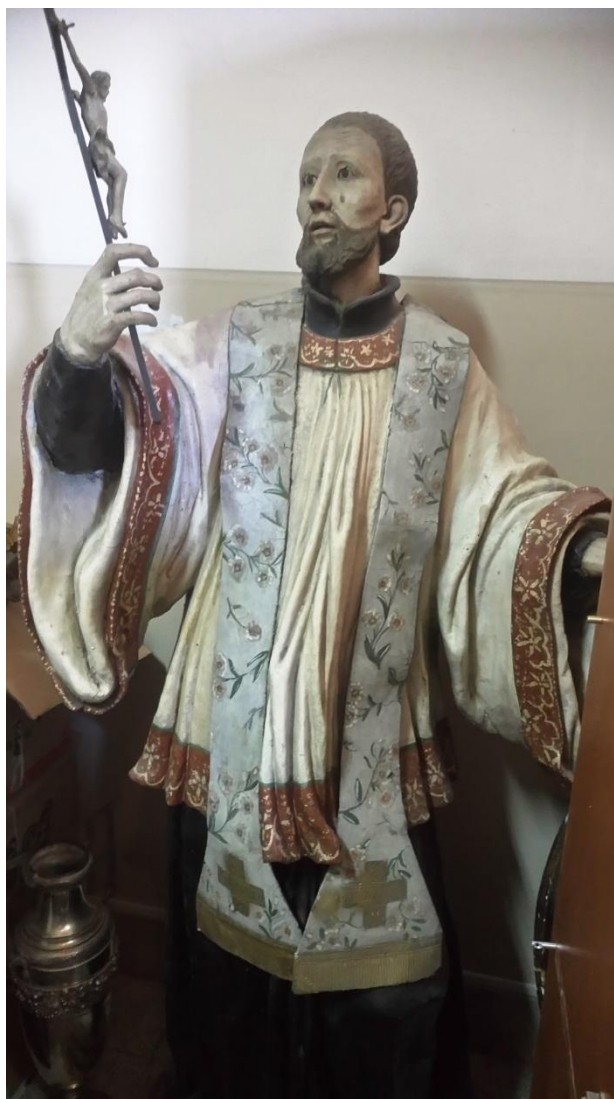
La scultura è stata realizzata mediante l'assemblaggio di diversi blocchi lignei. Lo stato di conservazione risulta mediocre.

Sono presenti sollevamenti localizzati di pellicola pittorica tra strati originali e strati di ridipintura

La base è seriamente danneggiata e sconnessa, molto precaria dal punto di vista statico e interessata da uno strato di ridipintura a porporina. Alcuni fori di sfarfallamento di tarlo sono evidenti in diversi punti della superficie.

Dapprima si eseguirà una disinfestazione antitarlo mediante iniezioni di sostanza a base di permetrina (Perxil 10) attraverso i fori di sfarfallamento dei tarli.

Seguirà la rimozione degli strati di ridipintura mediante miscela di solventi chimici idonei con l'ausilio di mezzi meccanici (bisturi).

Successivamente, attraverso i fori di sfarfallamento dei tarli, verrà iniettato consolidante costituito da resina Paraloid B72 in Acetone a diverse concentrazioni.

Per quanto riguarda i sollevamenti e distacchi della pellicola pittorica e relativa preparazione, si effettueranno delle microiniezioni di resina acrilica in emulsione acquosa al 15-20% (Acril 33) con successiva pressione localizzata sulle parti distaccate per farle riaderire al supporto.

Seguiranno le stuccature delle lacune con gesso di Bologna e colla.

Per quanto riguarda la base, questa verrà liberata dagli strati di porporina mediante solventi idonei e si dovrà rivedere per intero la sua struttura per la tenuta statica della stessa con rinforzi lignei angolari all'interno della stessa e l'incollaggio tra gli elementi sconnessi.

L'integrazione pittorica sarà condotta con colori a vernice per restauro con tecnica da decidersi in accordo con DL. Una stesura di protettivo finale mediante vernice Mat Regalrez in Ragia minerale verrà data a pennello e per nebulizzazione.

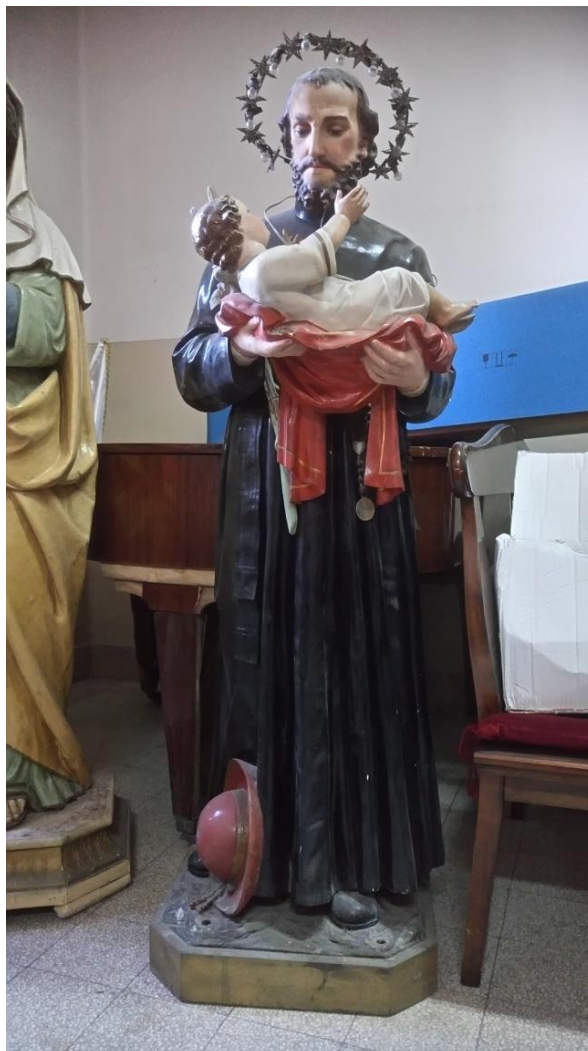
La scultura è stata realizzata con calco di gesso e il suo stato di conservazione risulta discreto.

Non presenta particolari criticità, risulta essere interessata da uno strato di sporco superficiale abbastanza intenso in alcuni punti. Alcuni sollevamenti e cadute di colore sono presenti sul retro della scultura e sulla base.

Si eseguirà dapprima la rimozione degli strati di polvere e nerofumo mediante soluzione chimica leggermente basica.

Seguiranno le stuccature delle lacune con gesso e colla. In questo caso si valuterà come legante una resina acrilica .

L'integrazione pittorica sarà condotta con colori a vernice per restauro con tecnica da decidersi in accordo con DL. Una stesura di protettivo finale mediante vernice Mat Regalrez in Ragia minerale verrà data a pennello e per nebulizzazione.

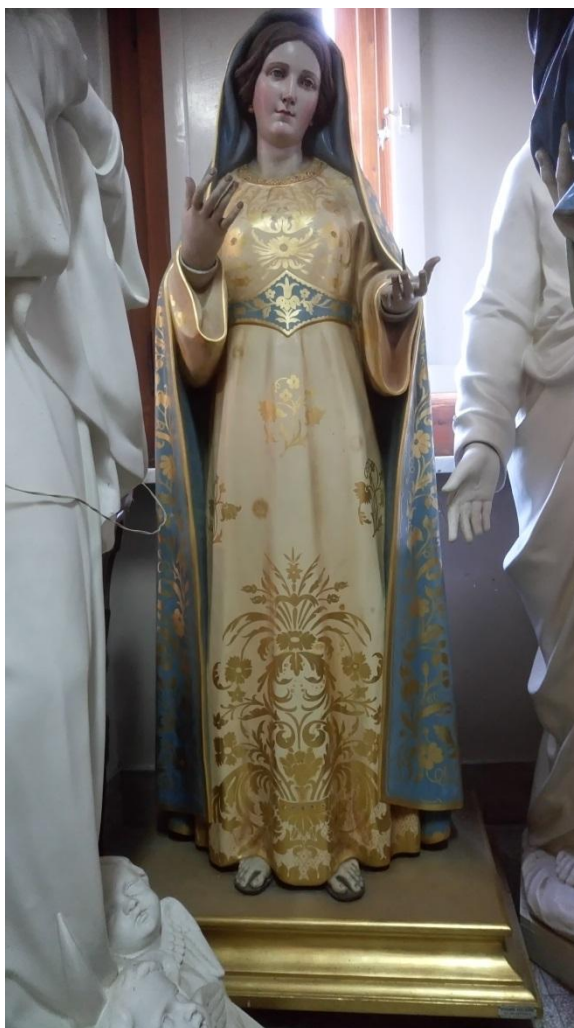
La scultura è stata realizzata in gesso e il suo stato di conservazione risulta discreto. Non presenta particolari criticità, ma è interessata da uno strato di sporco superficiale abbastanza intenso. Alcuni sollevamenti e cadute di colore sono presenti in alcune parti della scultura e sulla base. Si dovrà verificare lo stato di conservazione del bambinello attualmente non presente.

Prima di intraprendere le operazioni di restauro, la scultura verrà sottoposta ad una attenta verifica per conoscere le problematiche conservative e le cause del suo degrado. Si eseguirà dapprima la rimozione degli strati di polvere e nerofumo mediante soluzione chimica leggermente basica.

Seguiranno le stuccature delle lacune con gesso e colla. In questo caso si valuterà come legante una resina acrilica.

L'integrazione pittorica sarà condotta con colori a vernice per restauro con tecnica da decidersi in accordo con DL. Una stesura di protettivo finale mediante vernice Mat Regalrez in Ragia minerale verrà data a pennello e per nebulizzazione.

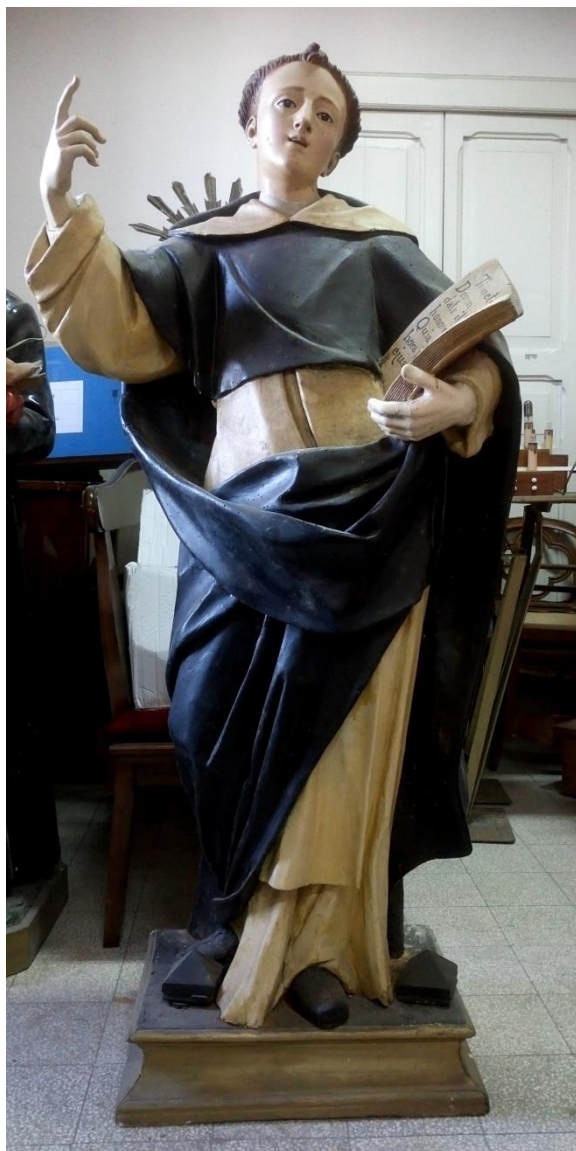
Il Santo è raffigurato secondo l'iconografia classica che lo contraddistingue, con l'abito domenicano. La scultura è stata realizzata mediante l'assemblaggio di diversi blocchi lignei, con segni evidenti di distacco tra questi nella parte posteriore dell'opera. La scultura si presenta in cattivo stato di conservazione; numerosi e diffusi sono i fori di sfarfallamento degli insetti Xilofagi, a testimonianza di una seria infestazione in corso. L'attacco degli insetti ha provocato un indebolimento di parti lignee in misura maggiore su tutta la parte posteriore del mantello, ma segni evidenti sono presenti anche sul davanti della scultura e sulla base. Si riscontrano sollevamenti localizzati di pellicola pittorica, mentre strati di ridipintura dello stesso colore dell'originale interessano totalmente la scultura.

La base è precaria dal punto di vista statico e interessata da uno strato di ridipintura a porporina.

L'operazione urgente da effettuare riguarderà la disinfestazione antitarlo da effettuarsi in camera a gas vista la gravità della situazione.

Seguirà la rimozione degli strati di ridipintura mediante miscela di solventi chimici idonei con l'ausilio di mezzi meccanici (bisturi). Successivamente, attraverso i fori di sfarfallamento dei tarli verrà iniettato consolidante costituito da resina Paraloid B72 in Acetone a diverse concentrazioni.

Per quanto riguarda i sollevamenti e distacchi della pellicola pittorica e relativa preparazione, si effettueranno delle microiniezioni di resina acrilica in emulsione acquosa al 15-20% (Acril 33) con successiva pressione localizzata sulle parti distaccate per farle riaderire al supporto.

Seguiranno le stuccature delle lacune con gesso di Bologna e colla.

Per quanto riguarda la base, questa verrà liberata dagli strati di porporina mediante solventi idonei e si dovrà migliorare la tenuta statica della stessa con eventuali rinforzi lignei angolari all'interno della stessa.

L'integrazione pittorica sarà condotta con colori a vernice per restauro con tecnica da decidersi in accordo con DL. Una stesura di protettivo finale mediante vernice Mat Regalrez in Ragia minerale verrà data a pennello e per nebulizzazione.

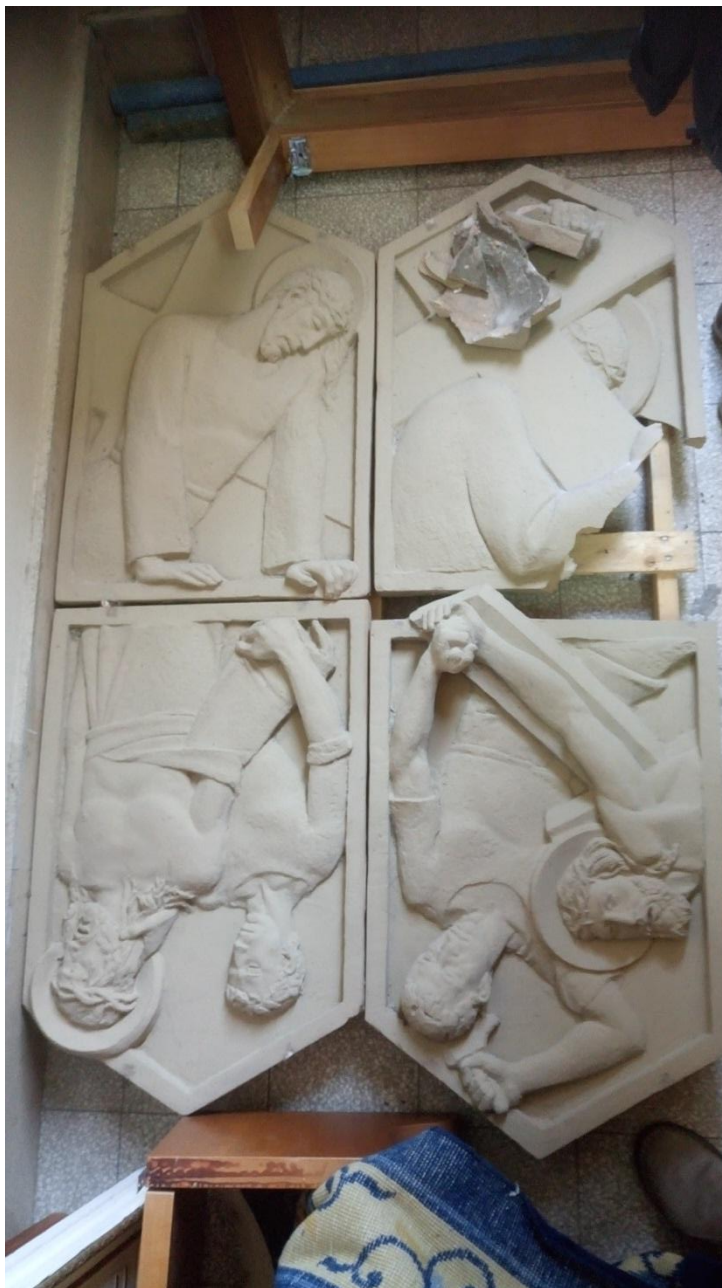
La via crucis è composta da 14 formelle a rilievo , dipinte con uno strato di colore a tempera . discreto risulta il suo stato di conservazione. Uno strato di depositi superficiali costituito da polvere e nerofumo interessa la superficie di tutte le opere  
Una delle formelle raffigurante il Cristo caricato della Croce risulta fratturata e scomposta in alcuni pezzi, mentre alcune sono attraversate sul retro da microlesioni che ne indeboliscono la tenuta strutturale .

Dopo le attente fasi preliminari mirate alla conoscenza della materia componente le opere e alle cause del suo degrado , si procederà con una leggera pulitura mediante tamponi imbevuti di soluzione chimica leggermente basica. Seguirà un leggero fissaggio della cromia a tempera presente sulla superficie, mediante resine idoneamente testate.

Si procederà successivamente all'incollaggio e ricomposizione dei pezzi fratturati della formella raffigurante il "Cristo caricato della Croce" mediante resina epossidica idonea. A rinforzo di queste parti, dal retro verranno applicate striscette di garza incollate in corrispondenza delle fratture mediante resine idonee.

Stesse fascette, si applicheranno dal retro in corrispondenza delle microlesioni presenti su alcune formelle.

Le piccole lacune presenti, saranno stuccate mediante gesso e colla e trattate cromaticamente con colori a tempera.

Uno strato protettivo verrà applicato sul recto delle sulle superfici , valutando l'utilizzo di resina Mat Regalrez.
