<b>STUDIO TECNICO ARCH. DANILO LOPERTE E ASSOCIATI</b>	
<b>TITOLO:</b>	LAVORI DI RIFACIMENTO DELLA COPERTURA DEL CONVENTO DI SANT'ANTONIO DA PADOVA IN TITO (PZ)	
<b>ELABORATO:</b>	RELAZIONE TECNICO ILLUSTRATIVA	
<b>IL TECNICO INCARICATO:</b>	ING. GIANLUCA LOPERTE	
<b>COMMITTENTE:</b>	ARCIDIOCESI DI POTENZA - MURO LUCANO - MARSICO NUOVO	
<b>PROT. DL303/25</b>		
<b>DATA:</b>		
		<i>Il tecnico Ing. Gianluca Loperte</i>

## RELAZIONE TECNICO-ILLUSTRATIVA

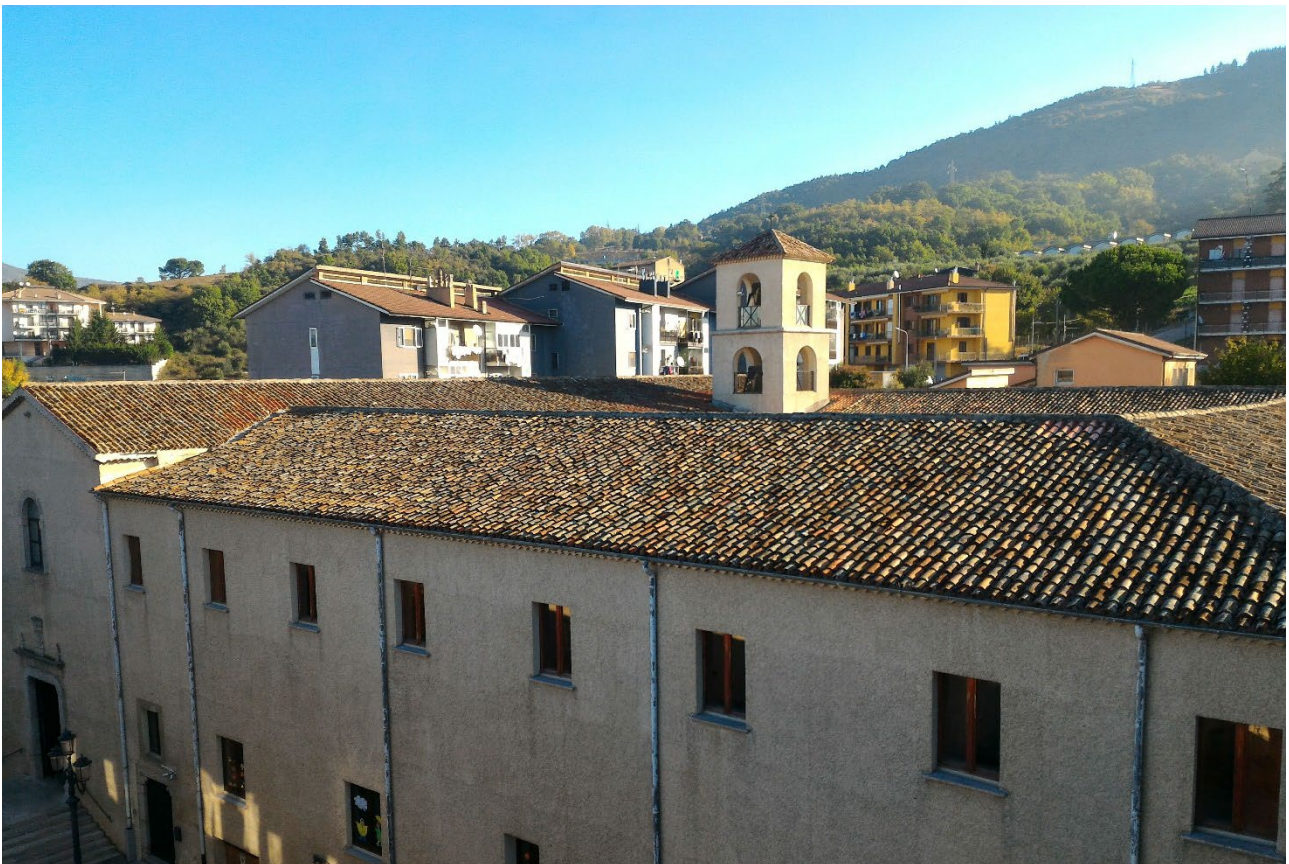
La necessità di intervenire, invero, nasce dalle condizioni particolarmente fatiscenti dell'intero manto di copertura su cui si è intervenuti in maniera disorganica ed alcune volte con materiali riutilizzati.

Lo scatto fotografico non riprende in primo piano i vari cambi di tonalità che compaiono a macchia e che sono identificativi delle riparazioni tentate negli anni precedenti. Purtroppo l'accesso al campanile è stato inibito cosicché non è stato possibile realizzare una documentazione fotografica migliore.

Tornando all'intervento previsto, si rimuoverà l'intero manto di tegole fissate al sottostante massetto con ricorsi di cemento, si stenderà un telo barriera al vapore, sopra uno strato coibente di 10cm, su cui si disporrà un doppio strato di guaina bituminosa, infine si incolleranno i coppi con schiuma poliuretanica.
