## 1. DESCRIZIONE DELLA STRUTTURA

Il presente studio è finalizzato alla valutazione strutturale della Chiesa della SS. Trinità in Potenza con particolare riferimento alle azioni sismiche ed alla conseguente ipotesi di previsione degli interventi strutturali di miglioramento sismico e di riduzione delle vulnerabilità presenti.

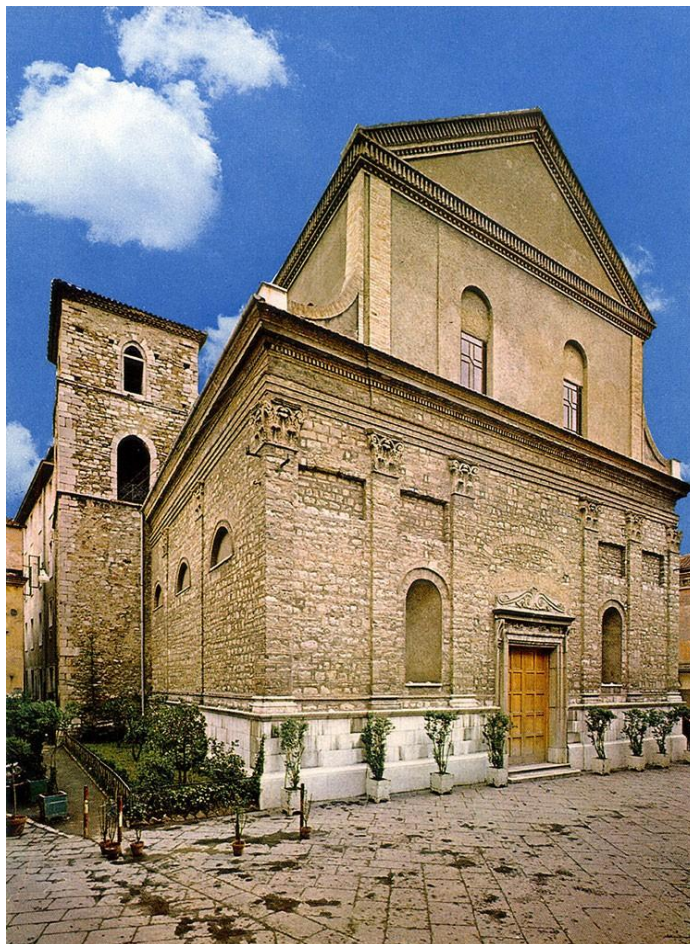
Figura 1 - Facciata principale della Chiesa

Tale struttura è costituita da un corpo principale più alto e da vari corpi meno alti disposti lateralmente. Ha un'altezza media di 11 metri e, se si considera il campanile, raggiunge un'altezza massima di 19.60 m. La seguente immagine mostra una foto della Chiesa ripresa dall'ingresso principale.

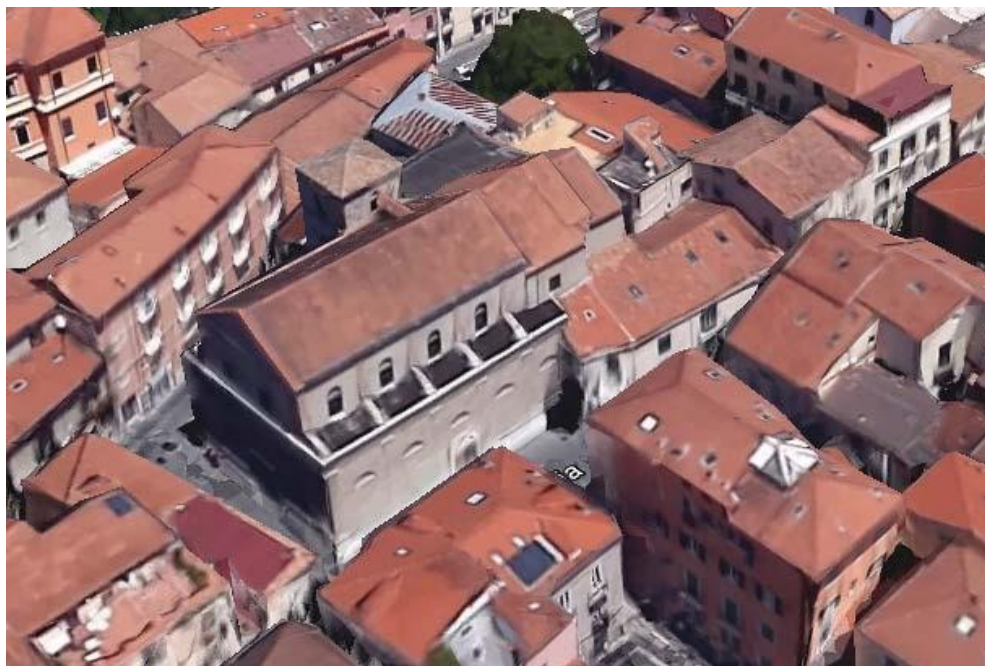
Figura 2 - Vista aerea della struttura

In figura 2 è mostrata una vista aerea della Chiesa inserita nel tessuto urbano mentre nella figura 3 è mostrato un modello tridimensionale.

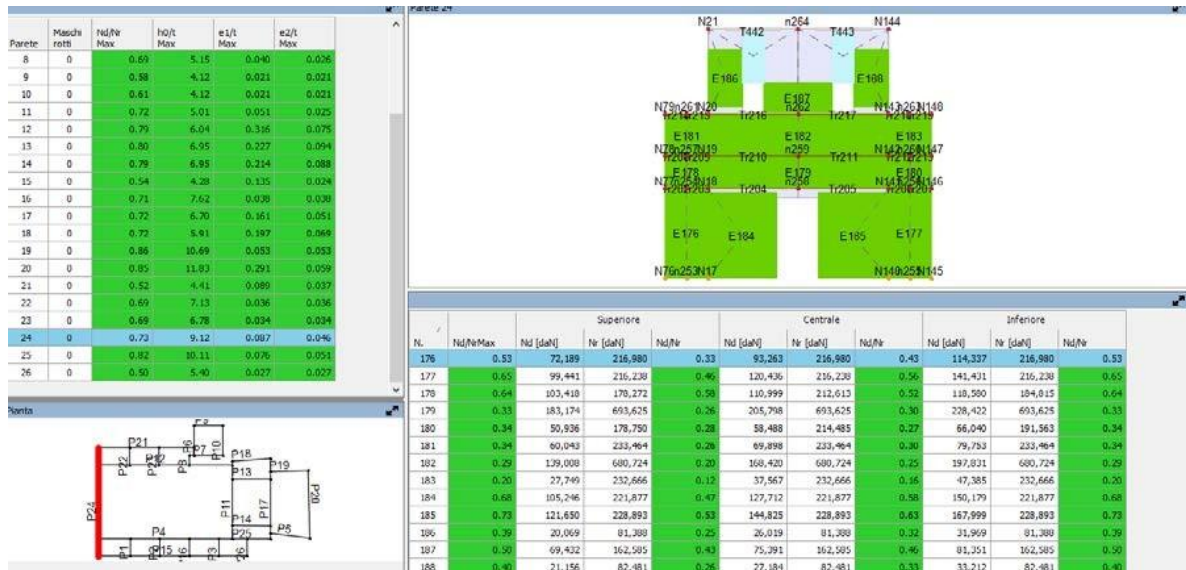
Figura 13 - Schema esemplificativo verifica a carichi verticali

Tutte le pareti della struttura sono verificate a questo tipo di carico. Nell'immagine seguente è mostrata, a titolo di esempio, la parete n. 24 corrispondente alla facciata principale. Il rapporto  $N_d/N_{rmax}$  è sempre minore di 1 per ogni parete dove  $N_d$  è il carico agente e  $N_{rmax}$  è il massimo sforzo resistente della parete.

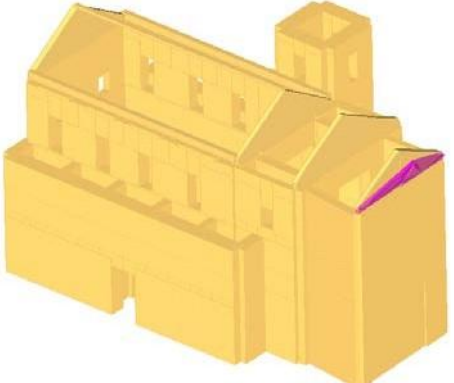
| Timpano quaternario | 0.57 | |

Il minimo valore del coefficiente di sicurezza vale  $FS=0.32$  questo significa che il rapporto tra la capacità della struttura e l'azione sismica vale:

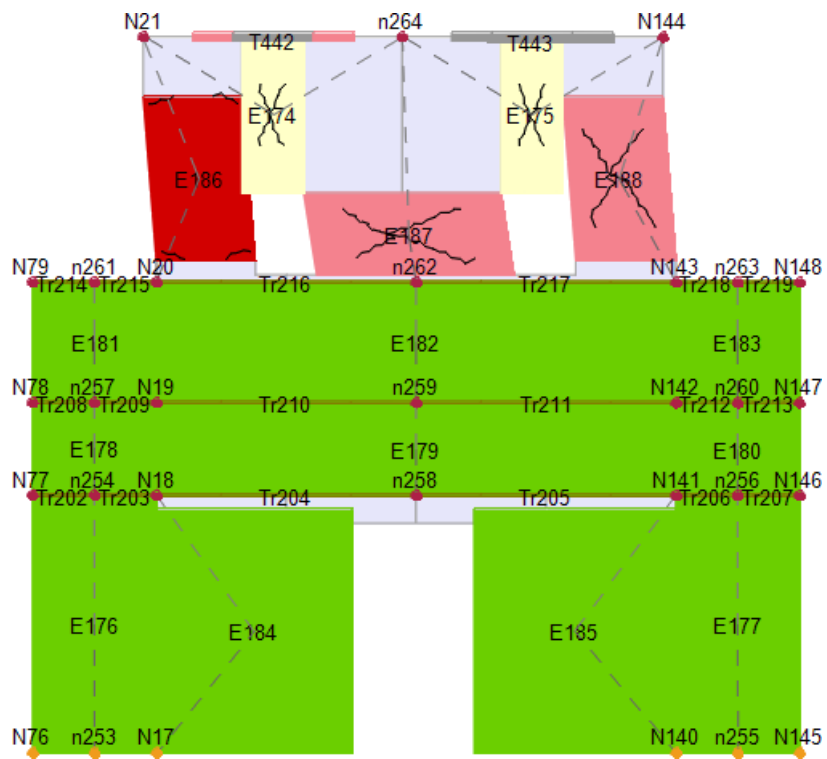
Figura 17 - Crisi elementi di facciata direzione Y (analisi pushover n. 24)

In direzione Y l'analisi con indice più basso è la n. 24 che evidenzia la crisi, tra gli altri, degli elementi della parete di facciata così come mostrato nella figura precedente.
